VODOPRIVREDNI I ENERGETSKI SISTEM "RZAV"

Slapište optočnog tunela

Sintezni geološki elaborat o izvedenim dodatnim istražnim radovima za potrebe trajne zaštite kosina leve obale od izlaza optočnog tunela nizvodno 120 m

19010-205-01-01 Beograd, septembar 2019. god.

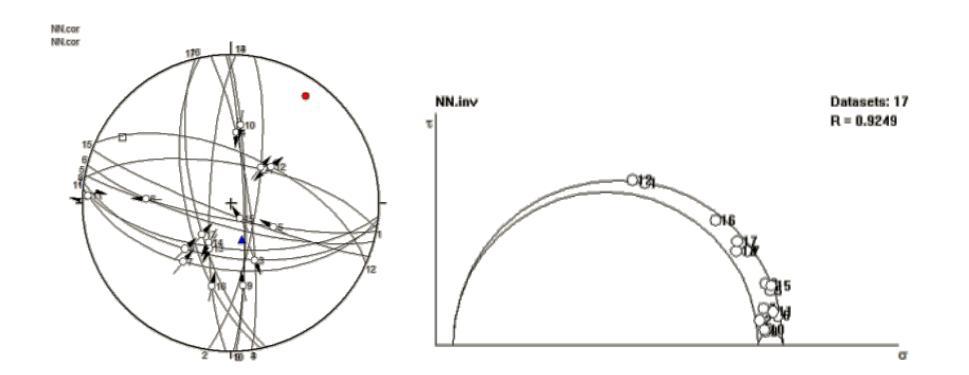
Slika br. . 04 Transpresioni režim

Primenom inversnog metoda utvrđena je pozicija osa maksimalnog, srednjeg i minimalnog stresa sa $EP\sigma_1 35/14$, $EP\sigma_2 301/16$ i $EP\sigma_3 165/69$. Imajući vidu da je maksimalna kompresija u pravcu SI-JZ, a subhorizontalna ekstenzija upravna na ovaj pravac, kao i da je osa srednjeg stresa srednjeg pada, sve to ukazuje na kinematiku transpresionog režima ovog seta podataka. Očigledno je da tektonsko suženje prostora po pravcu SI-JZ uz ekstenziju paralelnu orogenu, kontroliše kompresija praćena transkurentnim kretanjima.

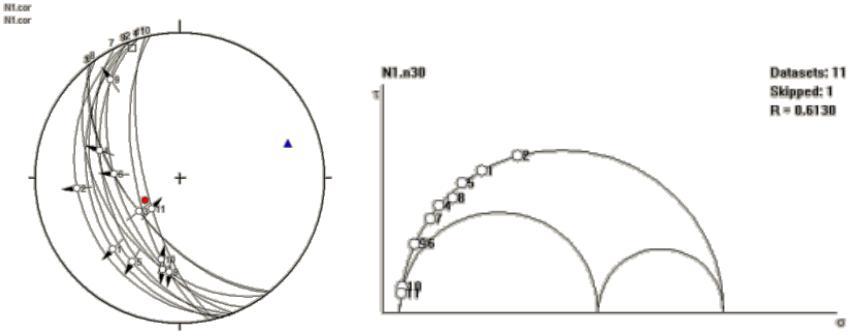
Slika br. 05 Transtenzioni režim

Kretanja po ovim rupturama su vezana za transtenzioni režim koji uslovljava dominantno gravitaciona, ali i transkuretna kretanja. Na osnovu primenjenog NDA metoda (jedan sistem ruptura) utvrđena je pozicija osa maksimalnog, srednjeg i minimalnog stresa sa $EP\sigma_1$ 238/66, $EP\sigma_2$ 340/5 i $EP\sigma_3$ 73/23. S obzirom da se rasedi nalaze na velikom krugu morovog dijagrama, najverovatnije da se radi o rupturama koje su i nastale u tom periodu, a ne o reaktiviranim kretanjima po već postojećim diskontinuitetima. Statistički elementi pada ovih rupture su 230/30-40.

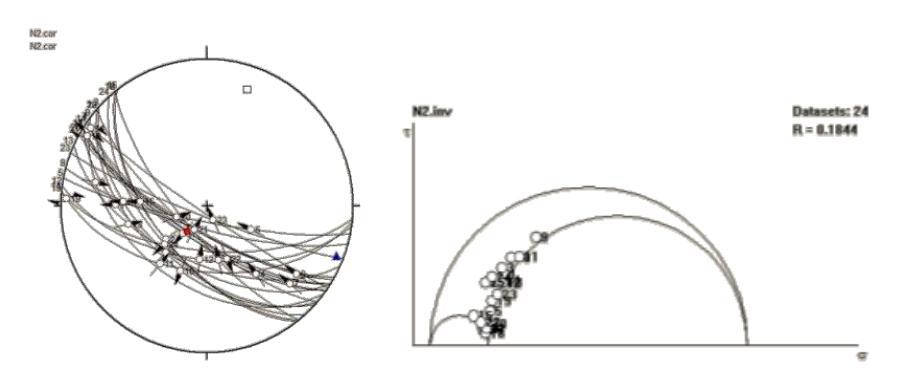
Slika br. 06 Ekstenzioni režim (E1)

Pozicije osa stresa sa $EP\sigma_1$ 219/71, $EP\sigma_2$ 19/17 i $EP\sigma_3$ 112/6 jasno ukazuju na ekstenzioni režim koji je konstatovan i na drugim lokacijama u okviru ove tektonske jedinice. Takođe i vrednosti odnosa magnituda R=0.18 ($\sigma_1 >> \sigma_2 > \sigma_3$) pokazuju horizontalnu ekstenziju generalnog pravca IJI-ZSZ, odnosno ekstenziju paralelnu orogenu. Gotovo identičnu orijentaciju ekstenzije pokazuje i sistem pukotina smicanja (faza II) kasnije analiziran, što ukazuje na to da su ovi spregnuti sistemi pukotina najverovatnije vezani za isti kinematski akt, te da su nastali u isto vreme kada je obnovljeno kretanje po rasedima iz ovog snopa ravni.

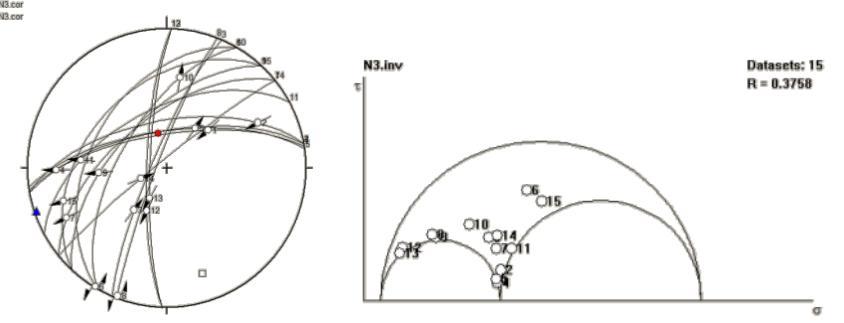
Slika. 07 Ekstenzioni režim (E2)

Druga faza (E2) ekstenzije se manifestuje po rasedima značajno drugačije orijentacije. Uglavnom se radi o rupturama sa dominantno gravitacionim, ali i reversnim i transkurentnim kretanjima koje su rasute u snop h0l-ravni (slika 07). Te rupture su srednjeg do strmog pada ka severu, severozapadu i zapadu. Iako su kretanja po njima vezana za isti tektonski režim, terenski je utvrđeno da se radi o skupu najmladjih ruptura na istraživanom prostoru. Može se takođe konstatovati, na osnovu njihove pozicije na morovom dijagramu, da se uglavnom po ovom setu ruptura reaktivirana kretanja po već postojećim rasedima. Prostorni položaj osa stresa vezanih za ovaj set podataka $EP\sigma_1 347/69$, $EP\sigma_2 161/21$ i $EP\sigma_3 252/2$ ukazuje na ekstenziju pravca ZJZ-IJI. Vrednost R=0.37 pokazuje dosta uravnotežen odnos magnituda napona ($\sigma_1 > \sigma_2 > \sigma_3$).

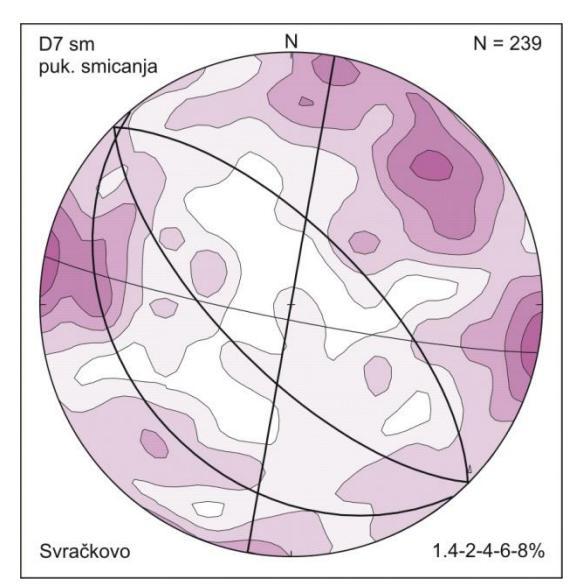
Slika br. 08 Statistički dijagram pukotina

Na statističkom dijagramu pukotina smicanja (D7 sm, sl. 08) obrađeno je skoro 240 strukturnih elemenata pada prikupljenih tokom ovih istraživanja. Jasno se izdvajaju dva maksimuma, prvi u SI-kvadrantu i drugi uz istočnu, odnosno zapadnu periferiju dijagrama. Ovi maksimumi tako markiraju dominantne sisteme pukotina smicanja na istraživanom prostoru sa srednjim elementima pada EPsm1 225/68 i drugi dominantni sistem je subvertikalan sa EPsm2 100/85-90 odnosno 290/85-90. Pored ova dva sistema, takođe je vrlo značajan i sistem pukotina koji markira submaksimum uz severni obod dijagrama sa statističkim EPsm3 191/85. Ostali sistemi pukotina su manje izraženi (markira ih polje druge klase gustine u SI i JZ-kvadrantu), ali svakako nisu beznačajni imajući u vidu ukupan broj merenih pukotina kao i činjenicu da drugo polje gustine obuhvata populaciju od 5-9 merenih podataka. Tako se izdvajaju i podređeni sistemi pukotina smicanja sa srednjim elementima pada EPsm4 230/31 i EPsm5 45/66.

Zbirni statistički dijagram svih pukotina smicanja (D7 sm) prikupljenih tokom ovih istraživanja je prikazan na slici 8.

Zbirni statistički dijagram svih pukotina smicanja (D7 sm) prikupljenih tokom ovih istraživanja je prikazan na slici 08.

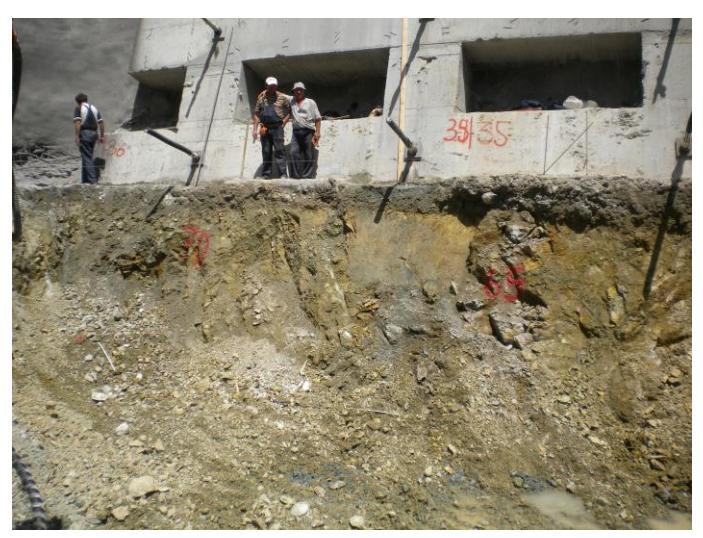
SI. 09 Pukotine sa padom 225/68 na kosini iznad kote 370

Dominantni sistemi pukotina smicanja na istraživanom prostoru imaju srednje elemente pada 225/68° i drugi dominantni sistem je subvertikalan sa elementima pada 100/85-90° odnosno 290/85-90° (Slika br. 9)

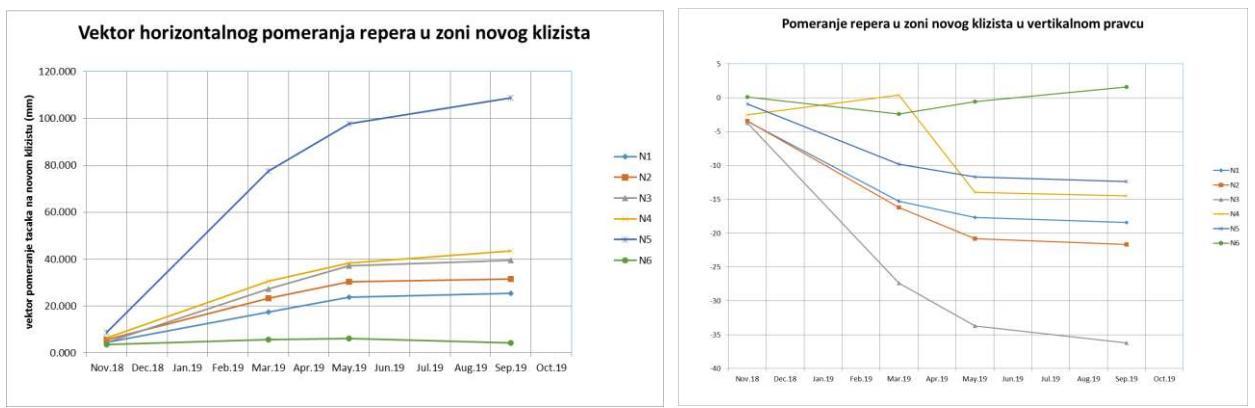
SI 12 Dijagrami pomeranja na reperima novog klišita N1, N2, N3, N4, N5 I N6

Od nultog merenja iz seprembra 2018, do septembra 2019 na ovom reperu konstatovano je horizontalno kretanje od 108 mm I vertikalno kretanje od 12.4 mm. Reper N6 se nalazi nizodno na stabilnom terenu tako da na njemu nema kretanja.

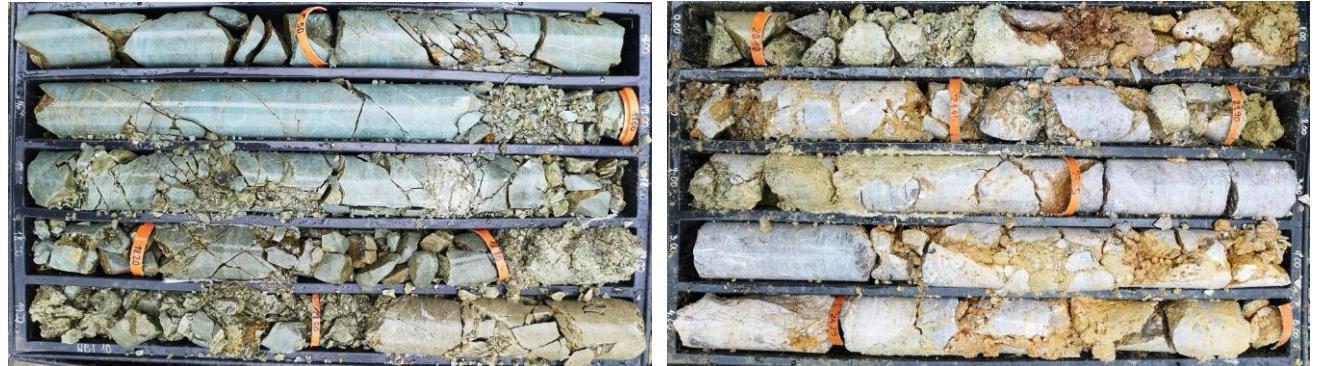
SI.13 Jezgro istražne bušotine NBI-10, dubina od 15.0-25.0 m

Bušotina NBI-10 je izvedena ispod krečnjačkog bloka i već posle nekoliko metara je ušla u umereno do slabo alterisane porfirite (P3),a od dubine 20.20 ušlo se u jako polomljene i karstifikovane krečnjake. Na kontaktu sa krečnjacima i porfiriti su umereno do jako alterisani.

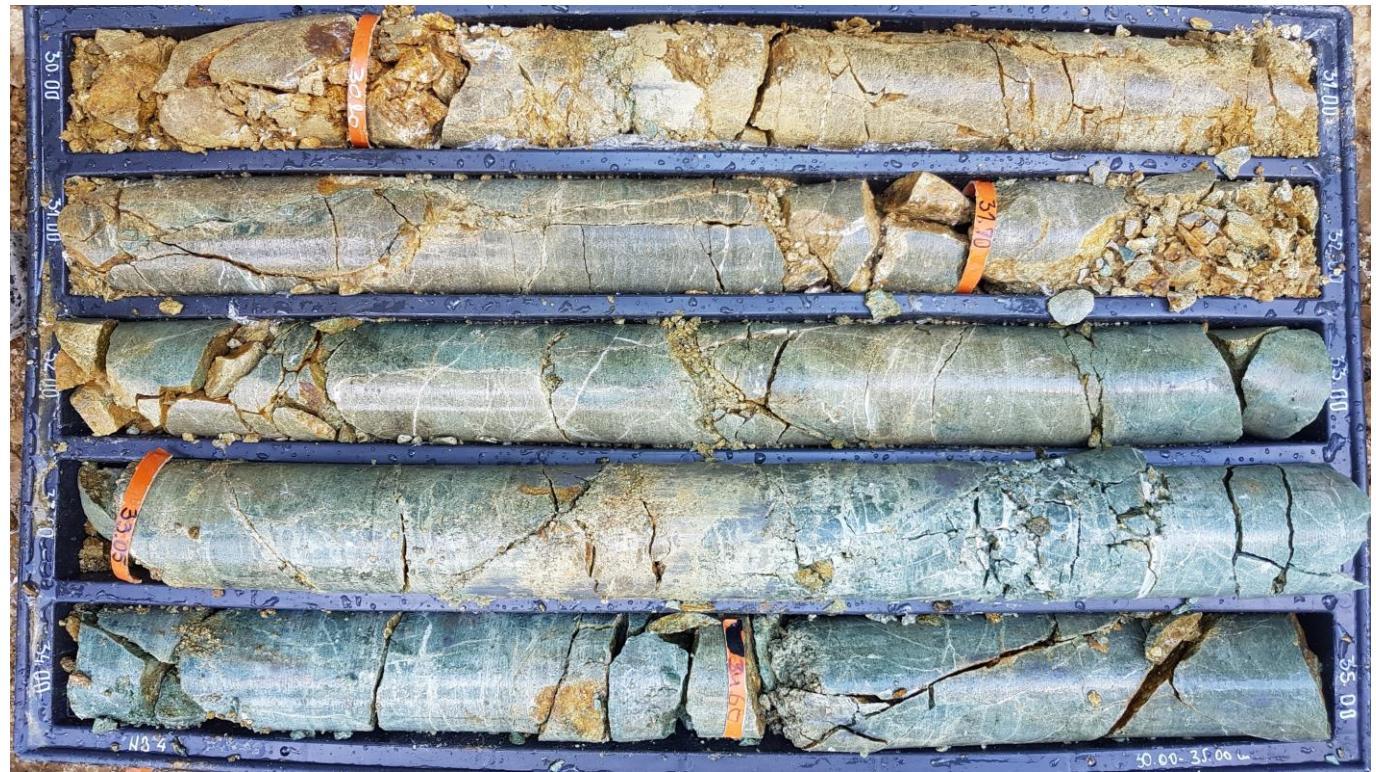
Slika br 14. Bušotina NB-4, dubina 30-35.0 m

U bušotini NB-3 konstatovan je krečnjak brečoidan do dubine od 10.0 m, a od te dubine do dubine od 43.0 naizmenično se smenjuju porfiriti različitog stepena alteracija P1, P2 i P3. Jako do potpuno alterisani porfiriti P1 i P2 su vezani za rasedne zone i pukotinske zone sa padnim uglom od oko 70°, a ima i zona sa nagibom 30-40° prema reci. Slična je situacija i na istražnoj bušotini NB-04. Prema kartiranju pristupnih puteva do ove 2 bušotine konstatovane su pukotinske i rasedne zone sa statističkim elementima pada 220/70 i znatno ređe 220/30-45° (bušotina NB-4 oko 30-tog m).

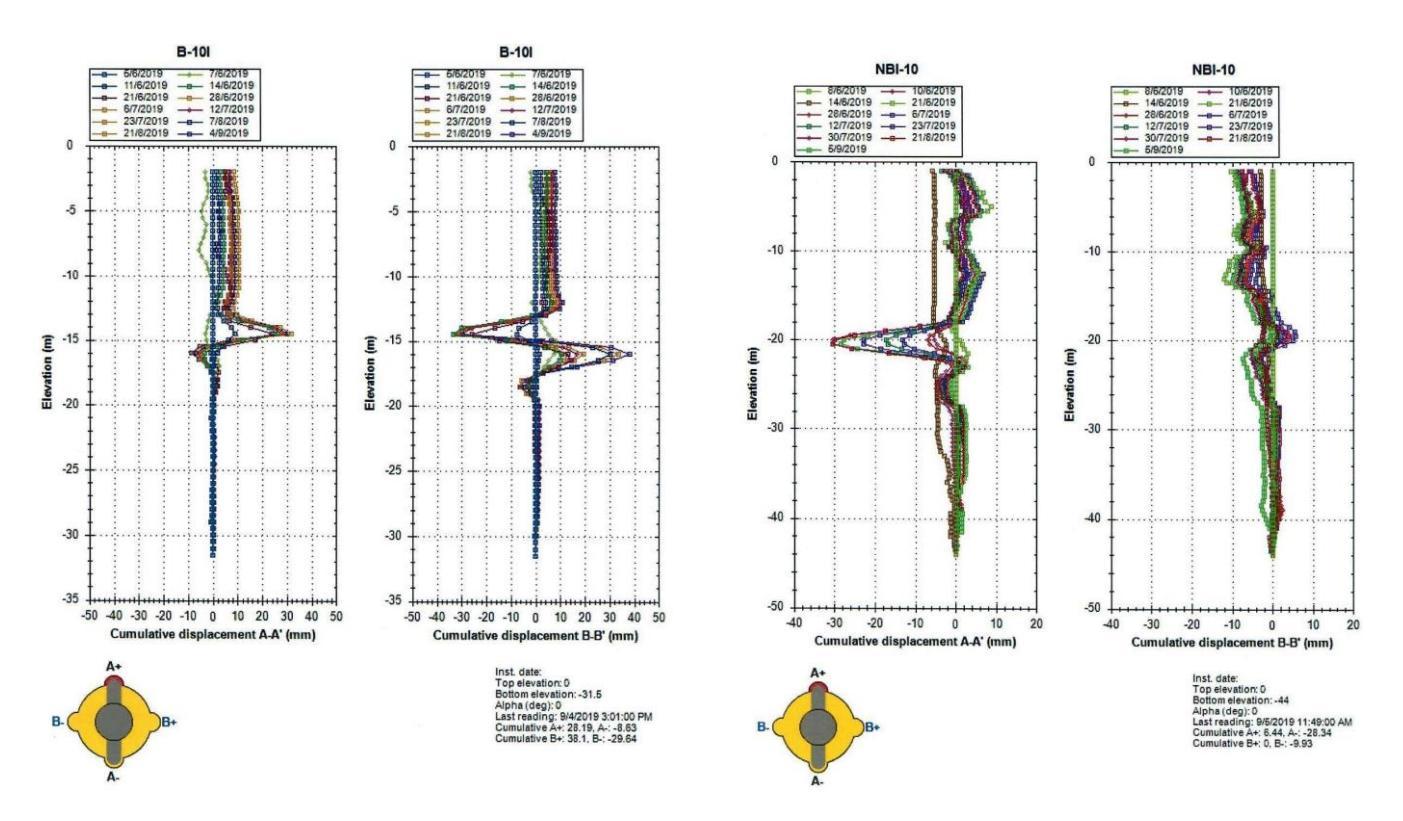
Slika Br. 18 Inklinometar NBI-10

Rezultati merenja u inklinometru NBI-10 od sredine juna do početka septembra (6 merenja) ukazuju da je klizanjem zahvaćena stenska masa do dubine od 19.0 m, a ukupno pomeranje ne prelazi 5.0 mm. U zoni bušotine NBI-10 klizanjem je zahvaćen slabo do umereno alterisan porfirit, a klizanje se odvija preko alterisanog porfirita i jako karstifikovanog krečnjaka. Prostorno posmatrano ovo kretanje je moguće, ali u terenskim uslovima nisu konstatovane otvorene pukotine (ožiljak klizišta) neposredno iza bušotina NBI-10. Druga mogućnost je da je pokrenut kompletan krečnjački blok, tako da se kretanje odvija po pukotinama sa padnim uglom prema reci od 30 – 45°, odnosno sa prosečnim elementima pada 220/30-45, a odvajanje bloka od zaleđa izvrešno je po rasednim i pukotinskim zonama sa elementima pada 220/70. U tom slučaju bi stabilni reper S1 na ovom bloku pokazivao kretanja što prema dosadašnjim merenjima nije slučaj.

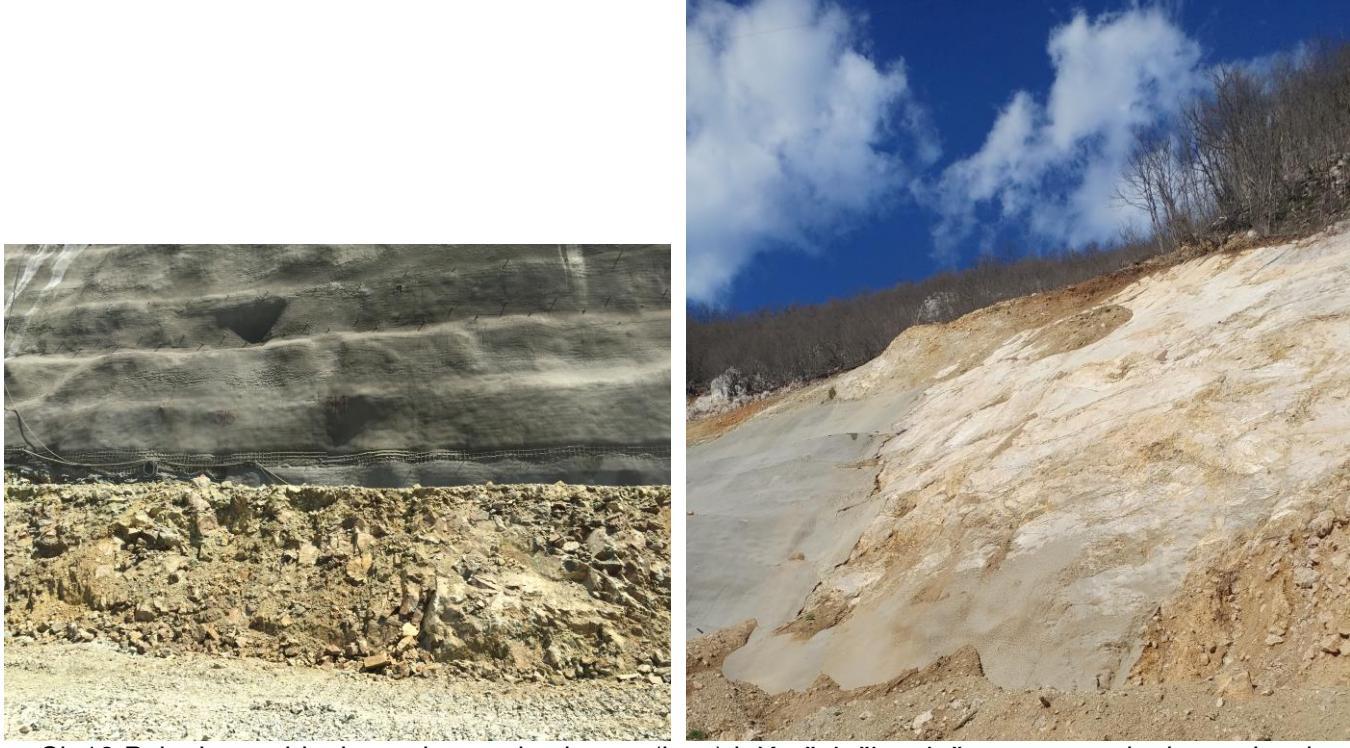
SI. 19 Pukotina sa blagim padom na kosinama (levo) i Krečnjačka ploča – ravan pukotine smicanja iznad puta S1 - 220/45 (desno)

Geološka građa ove zone prikazana je na profilu 28. U osnovi na ovoj deonici dominiraju tri nivoa kraljušti, duž kojih su laporoviti krečnjaci donjeg trijasa reversno navučeni preko masivnih krečnjaka srednjeg trijasa ili preko porfirita (Bušotina NBI-1). Terenskim kartiranjem površine terena i kosina u ovoj zoni konstatovano je da su dominantni diskontinuiteti pružanja ZSZ-IJI. Kartiranjem kosina registrovane su pukotine sa elementima pada 220/70 približno na rastojanjima od oko 0.5 m. Mestimično se pukotine grupišu u zone u okviru kojih je rastojanje između poukotina 10-20 cm. Duž ovih pukotina razvijena je, u sprezi sa pukotinama drugih setova, karstifikacija sa karstnim kanalima otvorenim ili delimično zapunjenim glinom. Znatno ređe su zastupljene pukotine sa blažim padnim uglom oko 35-45°. Ovoj familiji pukotina pripada smičuća pukotina – krečnjačka ploča iznad puta S1 (SI.19).

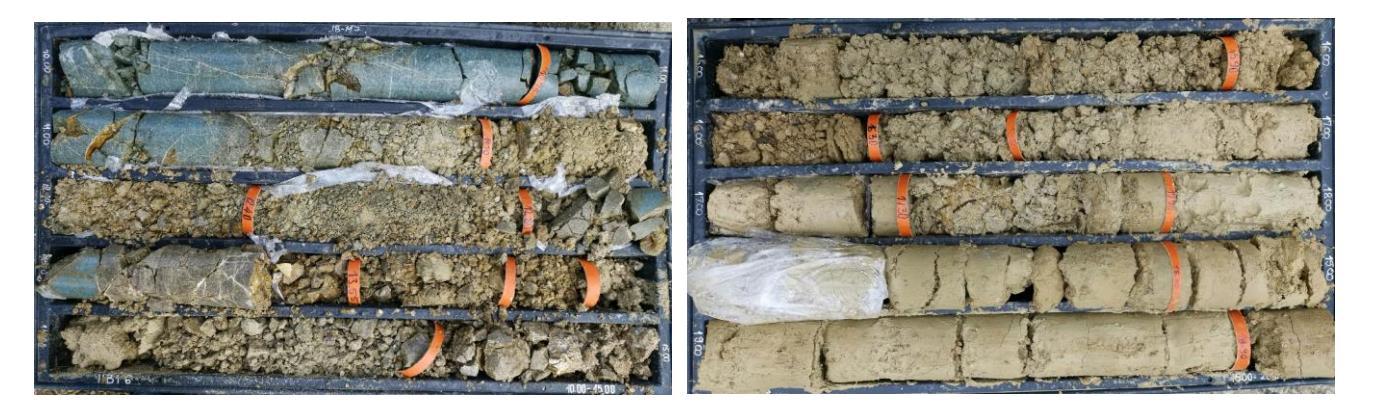
SI. 24 Bušotina NBI-6, dubina od 10.0 -15.0 m

SI. 25 Bušotina NBI-6, dubina od 15.0 -20.0 m

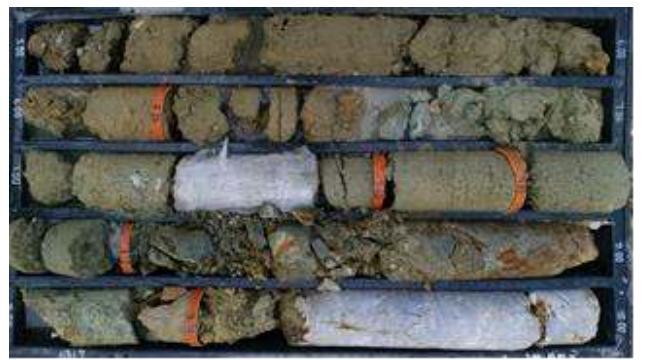
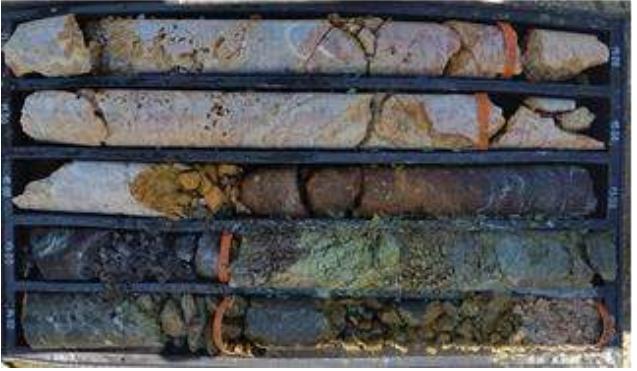
Na osnovu kartiranja jezgra u bušotini NBI-7 konstatovan je potpuno alterisan porfirit do dubine od 8,20 m (SI. 27). Na većim dubinama, od 8.2-9.40 zastupljen je jako alterisan porfirit, a dublje do 12.2 m jako ispucao i karstifikovan brečoidni krečnjak (SI.28). Od 12,2-17.0 zastupljena je rasedna zona u kojoj dominira porfirit jako alterisan (P2), a ispod je sve do dubine od 25 m porfirit umereno alterisan (P3).

Slika br. 27 Bušotina NBI-7, od 5.0-10.0

Slika br. 28 Bušotina NBI-7, od 10.0-15.0

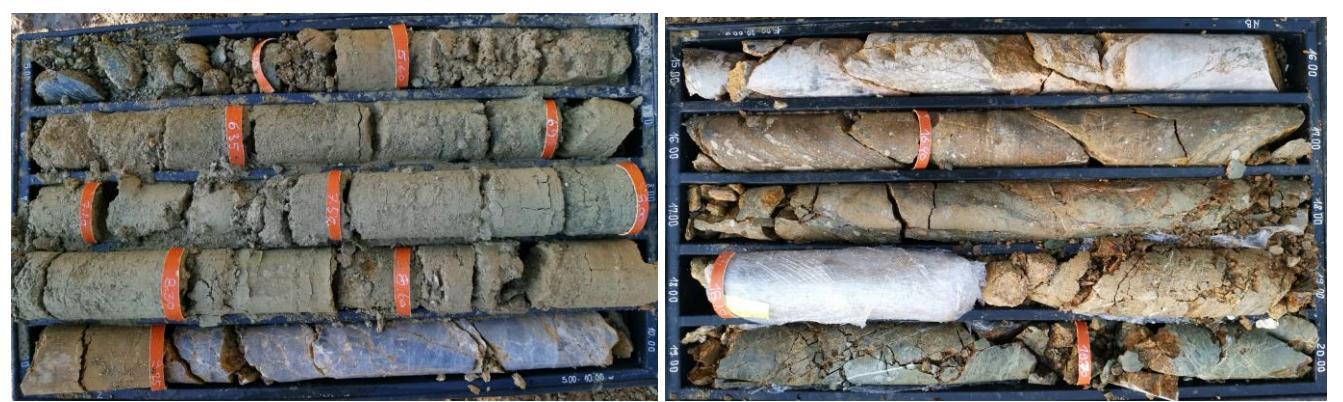
Prema rezultatima istražnih bušotina regresivno pomeranje klizišta i pokretanje većih masa iznad saobraćajnice S1 se ne očekuje, mada nije isključeno u slučaju aktiviranja kliznih ravni u dnu slapišta pri iskopu do kote 349 mnm. U takvom najgorem scenariju može doći do klizanja površinski alterisanih porfirita do dubine od 10.0 m (Slike 29 i 30)

Slika br.29. Bušotina NB-2, dubina 5.0-10.0 m

Slika br.30. Bušotina NB-2, dubina 15.0-20.0 m

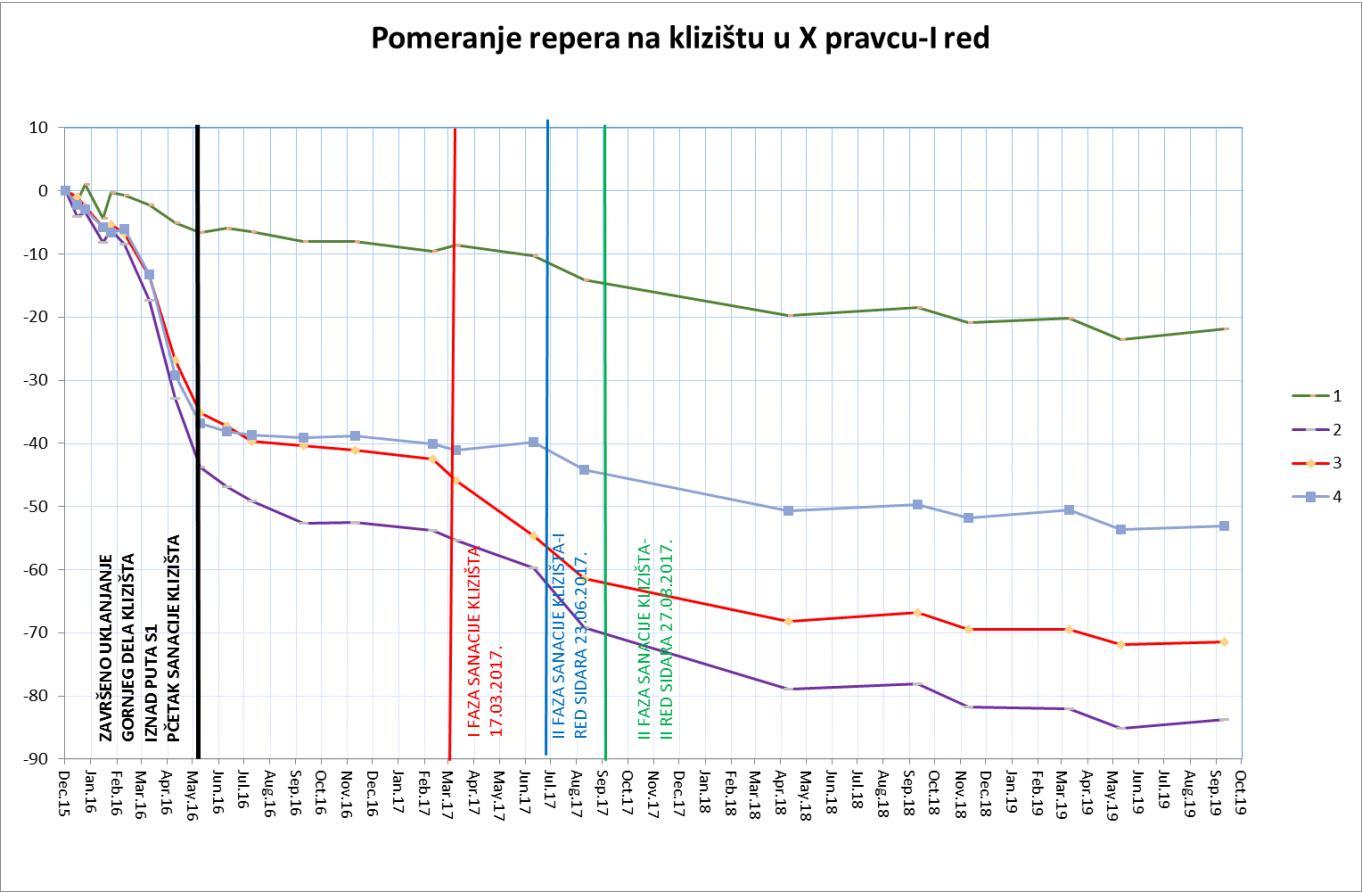
SI. 31 Pomeranje repera u x pravcu I red na kotama 378.65 i 380.71

Na slici 31 prikazano je pomeranje po x osi, na reperima br. 1 do 4 koji su postavljeni neposredno po konstatovanju kretanja na terenu. Očigledno je da su se najveća kretanja odigrala do maja 2016 kada je završeno uklanjanje balasta iznad puta S1. Postepeno sa napredovanjem sanacije klizišta pomeranja su se smanjivala da bi od aprila 2018 do septembra 2019 na ova 4 repera pomeranje bilo mm reda veličine. Slična je situacija na svim reperima uključujući i repere koji su postavljeni na gredama za geotehnička sidra.

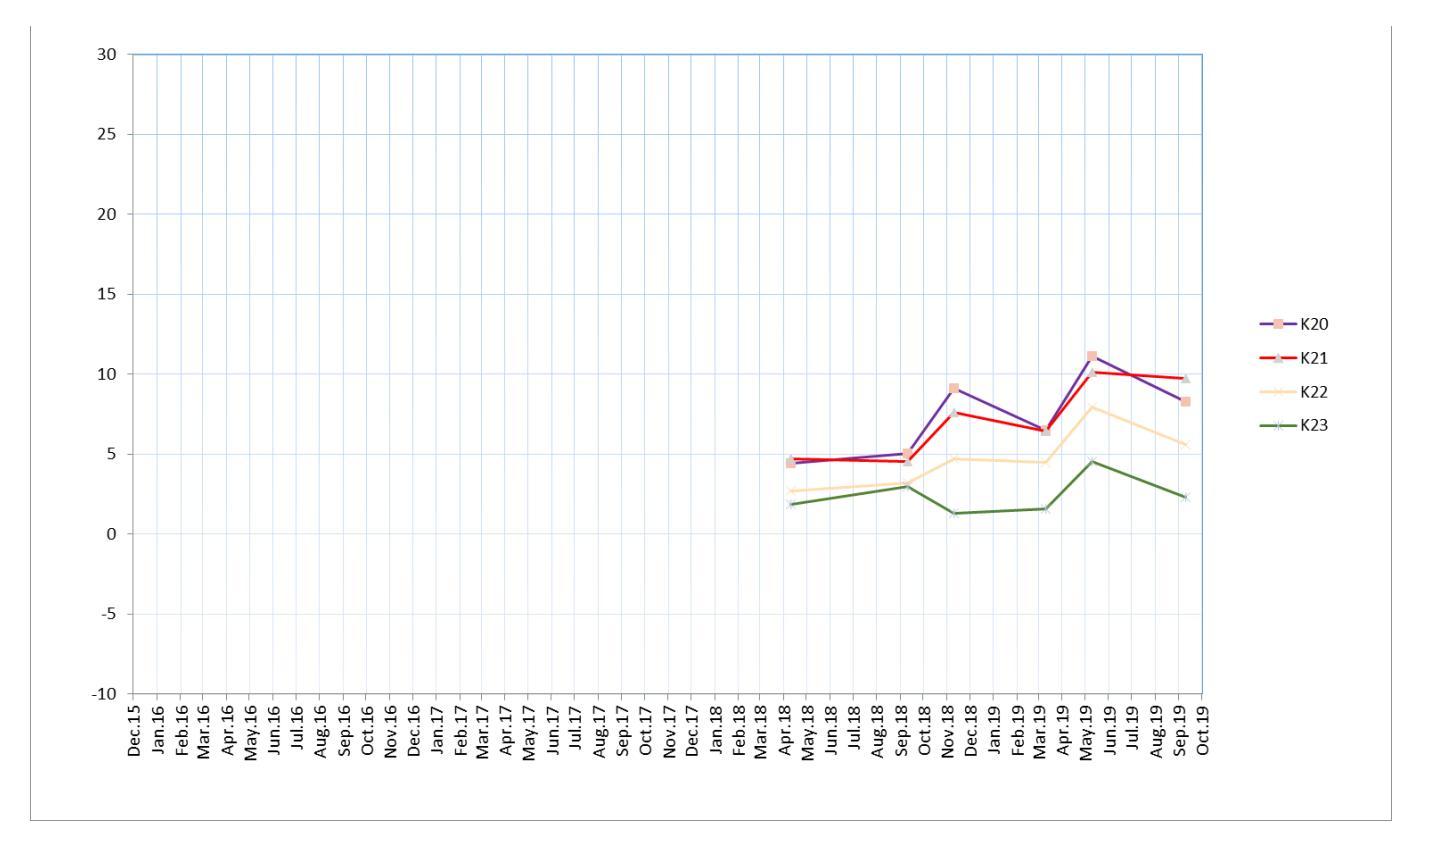
SI. 34 Vektor horizontalnog pomeranja na reperima na gredi iznad platoa na koti 370

Prema reuzultatima osmatranja u periodu od septembra 2018 do septembra 2019 ukupna pomeranja na vektorima postavljenim na grede za geotehnička sidra ne prelaze 10 mm. Na reperima K13 do K19 N na gredi na koti 405 u zoni puta S1, maksimalna ukupna pomeranja iznose 9,3 mm. Na srednjoj gredi na reperima K1 do K12 ukupna pomeranja ne prelaze 6.6 mm, a na najnižoj gredi na koti 370, ukupna pomeranja ne prelaze 5.2 mm.

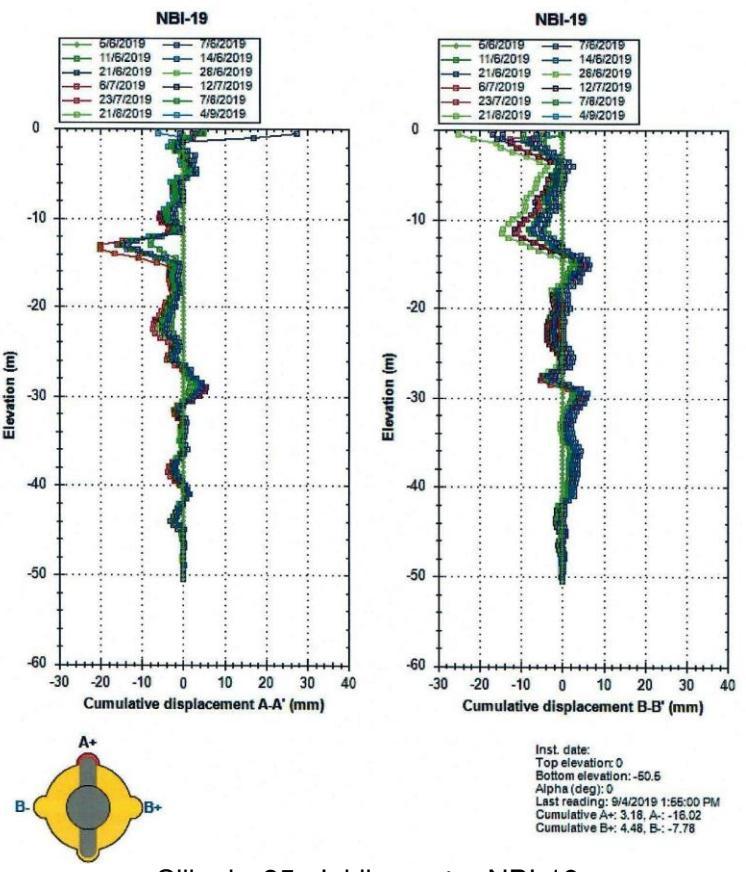
Slika br.35, Inklinometar NBI-19

Generalno, može se uspostaviti korelacija između kretanja po osi A-A i inženjerskogeoloških svojstva stenskih masa na bušotini NBI-19. Naime na bušotini NBI-19 od 11,10 do 12,20 registrovani su alterisani porfiriti sa tufo - brečama i jako alterisani porfiriti (P2-P1). Do eventualnih kretanja može doći i na dubini od 15.50-16.20 gde je takođe zastupljen potpuno alterisan tufit. Od 16.20 do 31.30 zastupljene su tufobreče i tufiti hidotermalno izmenjeni a naknadno u nekim zonama su alterisani cirkulacijom podzemnih voda. U okviru ove zone smenjuju se kraće deonice sa promenljivim stepenom alteracija. Zone jako alterisanih i potpuno alterisanih tufova i tufo-breča nalaze se na velikim dubinama u odnosu na iskop, tako da se u pravcu preseka niz padinu ne očekuju kretanja. Eventualno se može proveriti bočni uticaj (nizvodni profili 32 i 30) prema projektovanim iskopima odgovrarajućim geomehaničkim analizama.

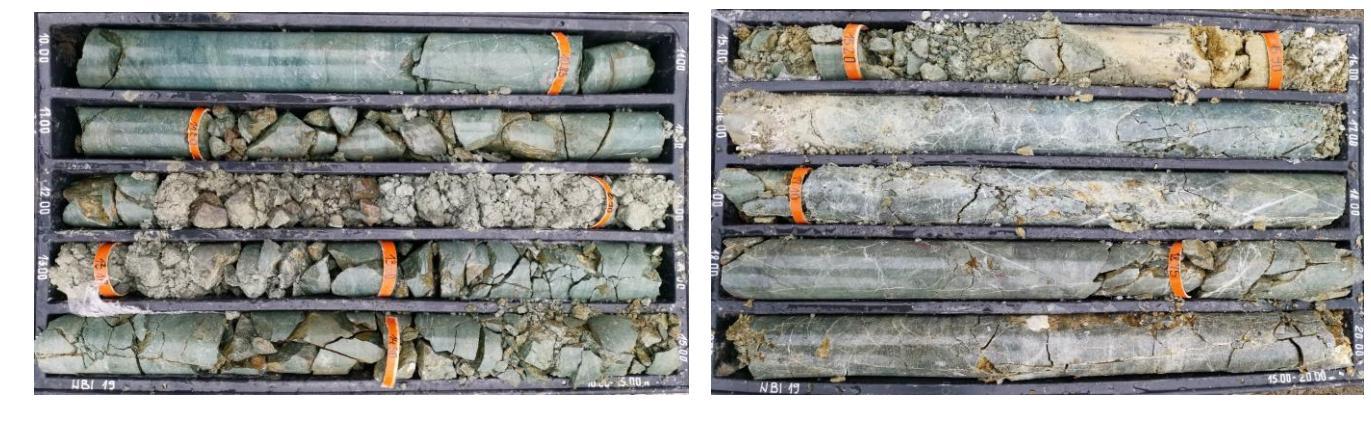
Slika br.36 Istražna bušotina NBI-19, 10.0-15.0 m Slika br.37. Istražna bušotina NBI-19, 15.0-20.0 m

Dublje od 30.30 m zastupljeni su jako čvrsti i kompaktni porfiriti. Kontakt između porfirita i i tufo-breče je tektonski.

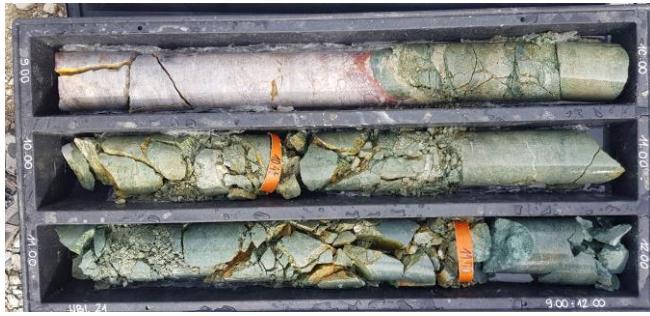
SI. 42 Bušotina NBI-21, dubina 9.0-12.0

Na bušotini NBI-21 konstatovana je "ritmična" smena geoloških formacija. Od 0.00 do 9.5 metara je zastupljen masivni brečoliki krečnjak. Od 9.50 – 30.0 m zastupljeni su tufovi i tufo – breče sa retkim proslojavanjem alterisanih porfitita (SI.42 do 45). Od 30 do 50 m su ponovo zastupljeni masivni krečnjaci. Prema stepenu alteracija dominira potpuno alterisana stena od 22.60-30.0, dok je jako alterisana stena prisutna od 15.0-22.60 m. Od 9.5 do dubine od 15.0 m zastupljen je umereno alterisan porfirit (P3) sa uskim zonama širine oko 30.0 cm jako alterisanog porfirita (P2).

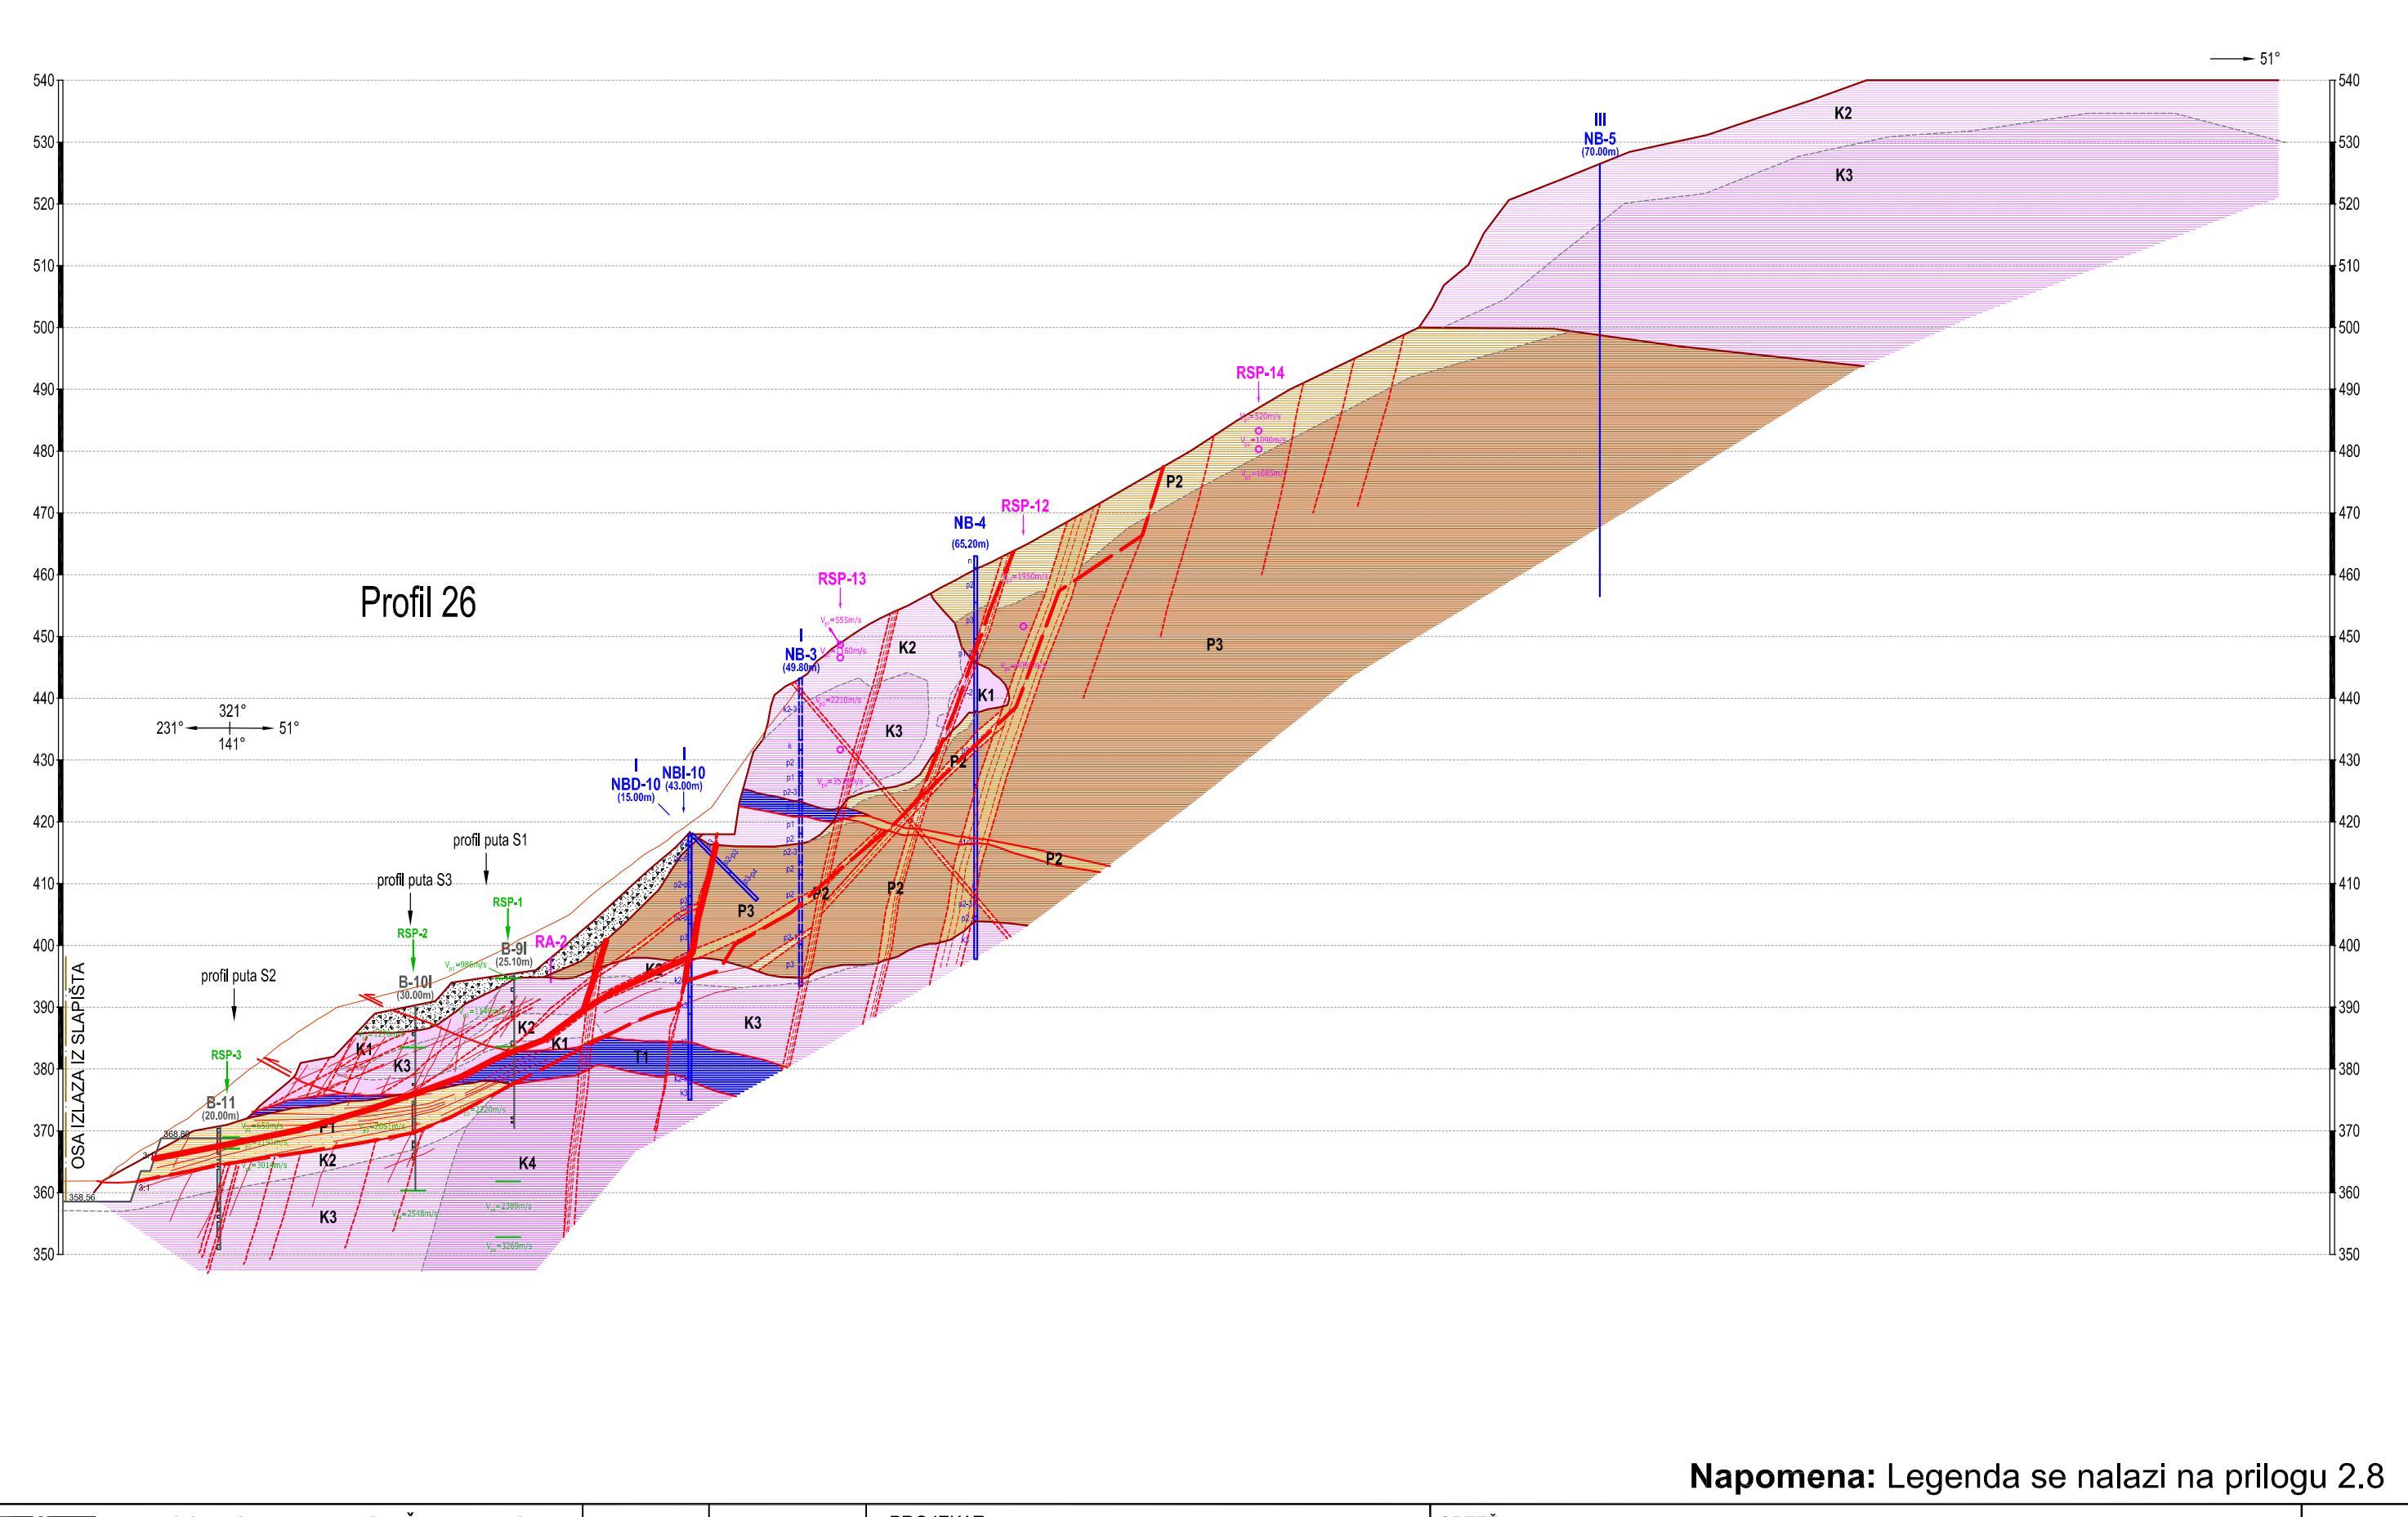
ENERGOPROJEKT-HIDROINŽENJERING A.D.	ODG.PROJEKT.	N. Babović dipl.inž.	PROJEKAT BRANA I AKUMULACIJA "ARILJE"	CRTEŽ	Inž	oniorek	ogooloč	ki proco	k no nr	ofilu 26	LISTOVA 1
	BULEVAR MIHAILA PUPINA 12, BEOGRAD, SRBIJA	UN. KONTROLA	N. Ocokoljić dipl.inž.	NA PROFILU "SVRAČKOVO"			enjersko	Jyeolos	ki prese	κ μο μι		LIST 1
INVESTIOR	J.P. za vodosnabdevanje "RZAV" - ARILJE	ŠEF PROJEKTA	A. Glišić dipl.inž.	OBJEKAT Klizište na kosinama iznad slapišta optočnog tunela	DATUM IX 2019.	RAZMERA 1:1000	FAZA GP	DEO PROJ. GEOLOGIJA	ŠIFRA CRTEŽA 19010-0-01-205-01-2.2	BR. UGOV. 19010	RJ 205	BR.CRT./IZMENA 2.2

Klizne ravni kao i potencijlane klizne ravni za ispitivano područje su prikazane na geološkim presecima terena, prilog br. 2.
