PODRUČJE JADAR
MONITORING KVALITETA PODZEMNIH VODA
IZVEŠTAJ SA TERENA

JDRHG 023 PZ

JDR 168 PZ

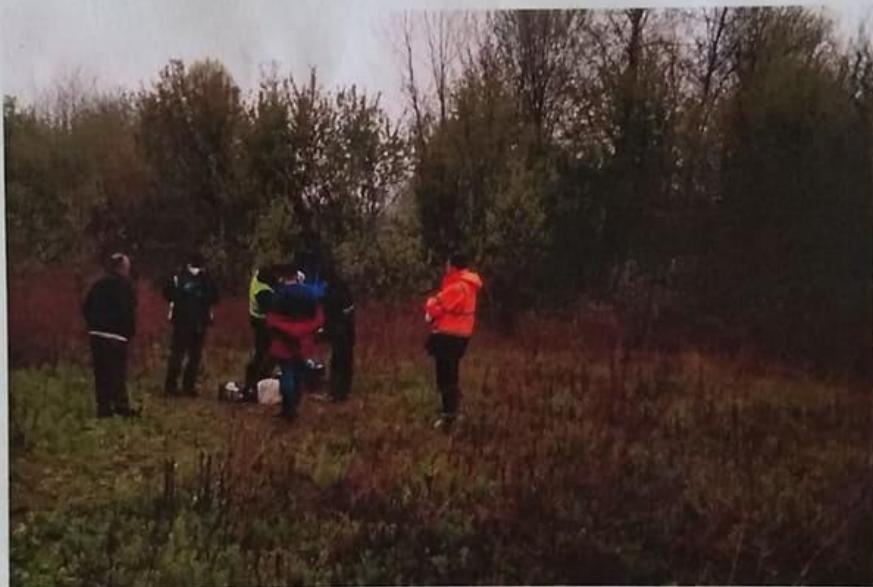
Slika 1. Uzorkovanje i merenje in-situ parametara kvaliteta podzemne vode na lokaciji JDR-168 PZ u prisustvu predstavnika lokalne zajednice i predstavnika investitora.

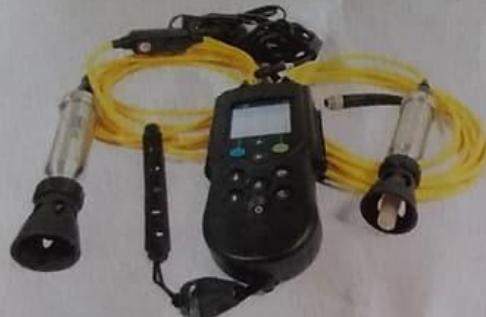
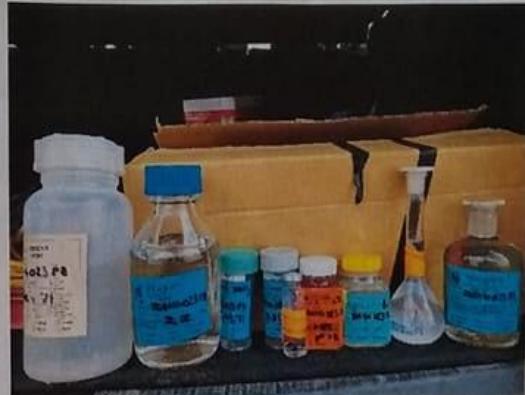
Slika 2. Hach HQ40d multiparametarske sonde korišćene za merenje in-situ parametara kvaliteta podzemne vode i raznovrsna ambalaža za uzorke.

Uzorkovanje podzemnih voda i merenje in situ parametara izvršeno je prema prethodno definisanoj metodologiji (slika 2.)

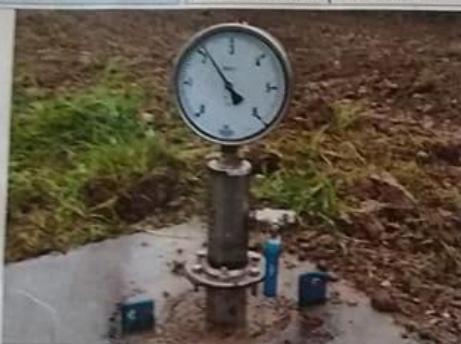
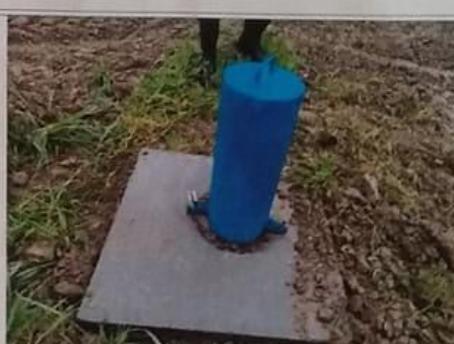
Datum		4/28/2021	Rastvoren kiseonik	mg/L	2.26
Vreme početka		18:25	Vidljive materije		bez
Vrema završetka		19:15	Boja		bez
Dubina uzorkovanja	m	0	Miris		bez
Temperatura vode	°C	12.2	Nivo pre uzorkovanja	m	0
pH		9.32	Nivo posle uzorkovanja	m	0
Provodljivost	µS/cm	4030	Količina zahvaćene vode	L	6
Redoks potencijal	mV	-34.4	Pritisak na manometru	bar	2.2
Komentar	Nema odstupanja od očekivanog stanja. Uzorak zahvaćen sa slavine zbog pritiska vode i konstantnog prelivanje iste.

Klimatski uslovi: Oblačno bez padavina.

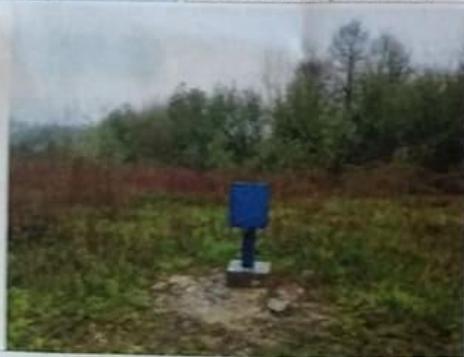
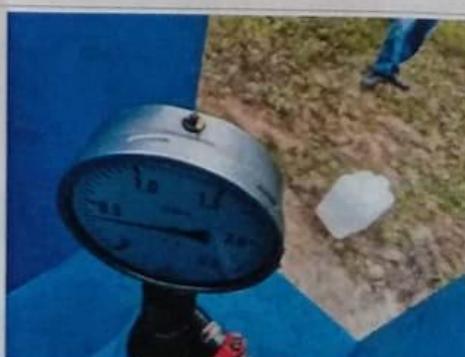
Datum		4/28/2021	Rastvoren kiseonik	mg/L	1.64
Vreme početka		17:20	Vidljive materije		bez
Vreme završetka		18:15	Boja		bez
Dubina uzorkovanja	m	0	Miris		na sumpor
Temperatura vode	°C	11.9	Nivo pre uzorkovanja	m	0
pH		9.35	Nivo posle uzorkovanja	m	0
Provodljivost	µS/cm	5690	Količina zahvaćene vode	L	6
Redoks potencijal	mV	-81.3	Pritisak na manometru	bar	0.35
Komentar	Nema odstupanja od očekivanog stanja.

Klimatski uslovi: Oblačno bez padavina.
